BERICHT

Name des Rapports
M3

Typ	**COUPE / SPORTWAGEN**
Marke	**BMW**
Modell	**M3 E46**
Hubraum [ccm]	**-**
Nennleistung [kW]	**-**
Fahrgestell-Nr.	**-**
Kraftstoffart	**-**
Baujahr	**-**

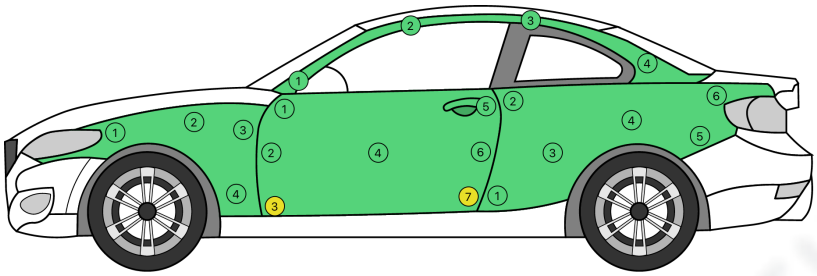
LINKE SEITE											
	Grundwerkstoff	Min	Max	Mittel	1.	2.	3.	4.	5.	6.	7.
Kotflügel vorne links	Fe	83	103	96	98	103	102	83	-	-	-
Tür vorne links	Fe	64	97	80	83	92	64	76	82	97	64
Dachholm links	Fe	76	91	84	91	84	76	86	-	-	-
Kotflügel hinten links	Fe	73	94	85	89	86	89	73	94	79	-

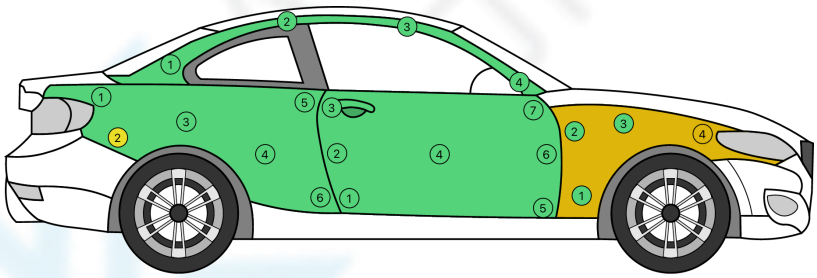
RECHTE SEITE											
	Grundwerkstoff	Min	Max	Mittel	1.	2.	3.	4.	5.	6.	7.
Kotflügel vorne rechts	Fe	128	217	156	128	137	141	217	-	-	-
Tür vorne rechts	Fe	71	101	83	80	101	71	86	73	89	80
Dachholm rechts	Fe	78	98	88	98	83	78	92	-	-	-
Kotflügel hinten rechts	Fe	70	89	82	89	70	75	89	85	81	-

EXTERNE MESSUNGEN														
Kotflügel vorne links	1. 98	2. 103	3. 102	4. 83	-	-	-	-	-	-	-	-	-	-
Kotflügel vorne rechts	4. 217	3. 141	2. 137	1. 128	-	-	-	-	-	-	-	-	-	-
UNTERSCHIED	**119**	**38**	**35**	**45**										
Tür vorne links	1. 83	2. 92	3. 64	4. 76	5. 82	6. 97	7. 64	-	-	-	-	-	-	-
Tür vorne rechts	7. 80	6. 89	5. 73	4. 86	3. 71	2. 101	1. 80	-	-	-	-	-	-	-
UNTERSCHIED	**3**	**3**	**9**	**10**	**11**	**4**	**16**							
Dachholm links	1. 91	2. 84	3. 76	4. 86	-	-	-	-	-	-	-	-	-	-
Dachholm rechts	4. 92	3. 78	2. 83	1. 98	-	-	-	-	-	-	-	-	-	-
UNTERSCHIED	**1**	**6**	**7**	**12**										
Kotflügel hinten links	1. 89	2. 86	3. 89	4. 73	5. 94	6. 79	-	-	-	-	-	-	-	-
Kotflügel hinten rechts	6. 81	5. 85	4. 89	3. 75	2. 70	1. 89	-	-	-	-	-	-	-	-
UNTERSCHIED	**8**	**1**	**0**	**2**	**24**	**10**								
INTERNE MESSUNGEN														
Linke Seite	1. -	2. -	3. -	4. -	5. -	6. -	7. -	8. -	-	-	-	-	-	-
Rechte Seite	8. -	7. -	6. -	5. -	4. -	3. -	2. -	1. -	-	-	-	-	-	-

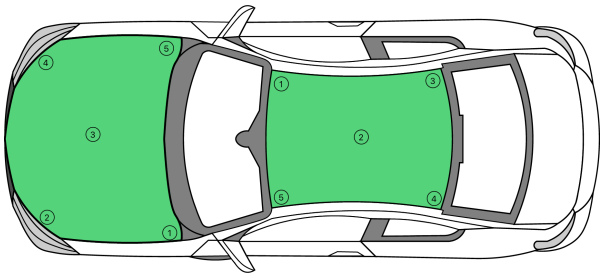
OBEN											
	Grundwerkstoff	Min	Max	Mittel	1.	2.	3.	4.	5.	6.	7.
Motorhaube	Al	81	90	86	85	90	86	86	81	-	-
Dach	Fe	74	94	84	77	74	94	91	85	-	-

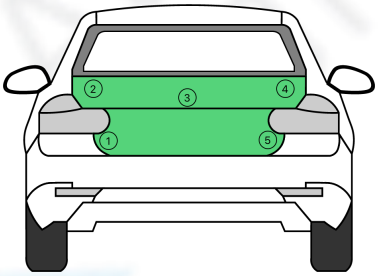
HINTEN											
	Grundwerkstoff	Min	Max	Mittel	1.	2.	3.	4.	5.	6.	7.
Kofferraumklappe	Fe	77	97	88	80	97	94	93	77	-	-
